## **الخارطة الوطنية للمواقع الأثرية والمعالم التاريخية**

سیدی داود 008

الخارطة 1/50000

تونس 2003

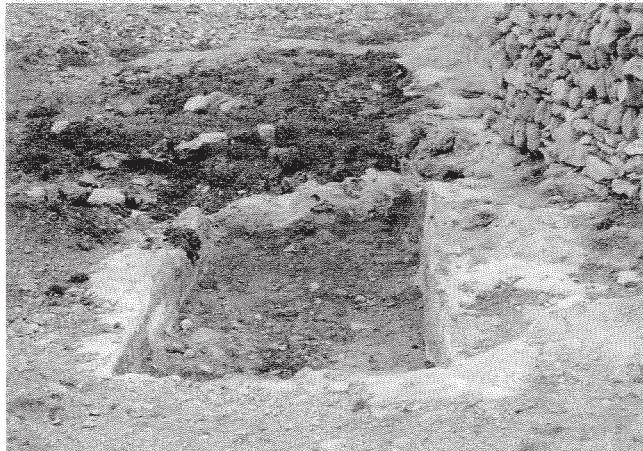
منظر للحوض، الصورة : 13540

وهناك حوض مستطيل الشكل مقاساته 2.90 م على 1.35 م ، نقر تماماً في الصخر، ويبلغ عمقه الظاهر 0.40 م، ولا يتجاوز أحد جانبيه الصغيرين 1.25 م عوض 1.35 م وقد طلي هذا الحوض بطلاء كتيم. وبجانبه،

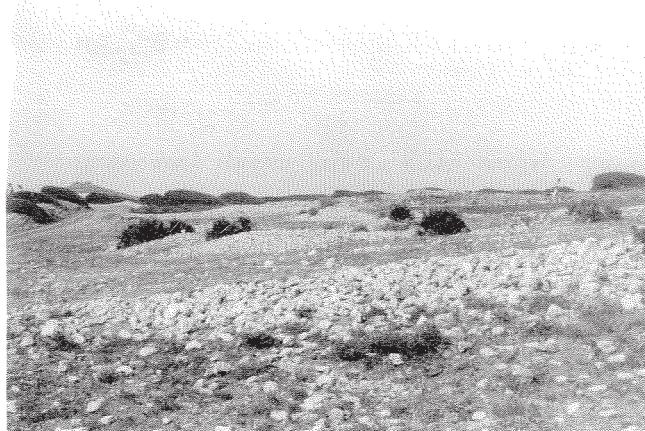
منظر للموقع، الصورة : 13543

يمتد هذا الموقع على أكثر من 2 هك، وقد تعرض إلى عدن مكثّف منذ زمن بعيد إثر تأسيس أفران الجير وتعاطي الزراعات الكثيفة في البساتين.

وتوجد بهذا الموقع أكdas من الحجارة المتأتية من جدران قديمة تم عدتها. ومازالت تظهر بعض الكتل المقتلة، وبإحداها حزّة.

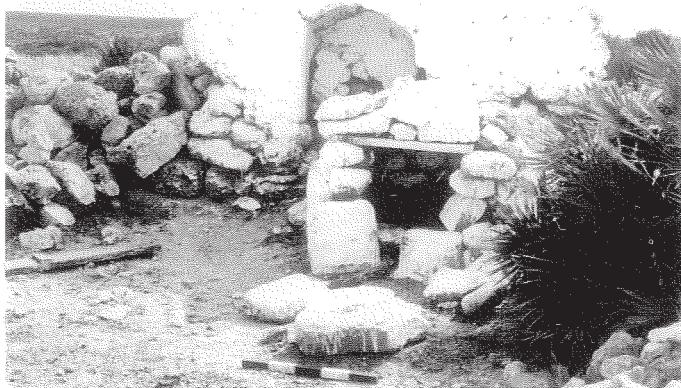
منظر للمحراب، الصورة : 13709

وقد جهز هذا المعلم بمحراب تم دكه، لذا فهو يشبه مسجدا صغيرا، أو نوعا من المصلى. والخزف الإسلامي وافر.

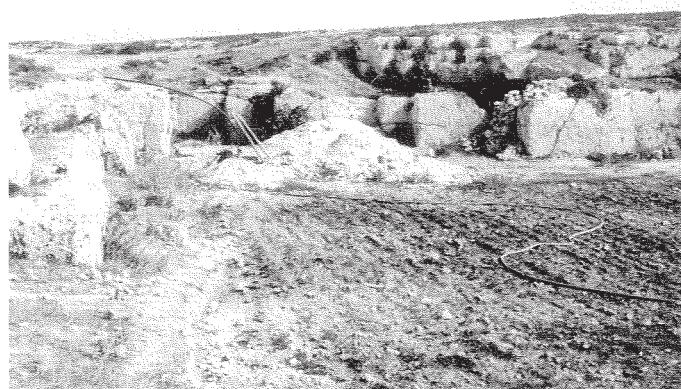
منظر لمقطع الحجارة، الصورة : 13710

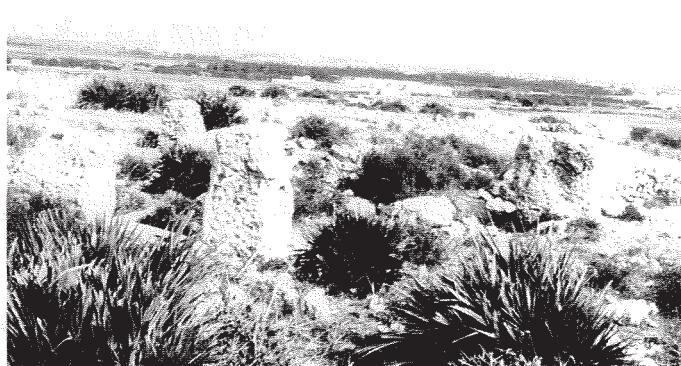
موقع قديم يمكن التعرّف عليه بفضل الخزف القديم وحجارة الربط المتوفّرة به. فوق هذا الموقع القديم، يوجد مزار مستطيل الشكل، يحيط به حائط من الحجارة يربط بينها ملاط من الجير ضعيف للغاية.

منظر للموقع، الصورة : 13707

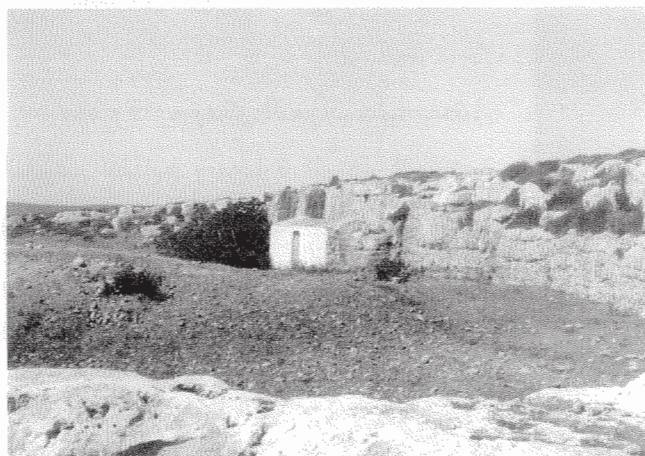
منظر للمقلع القديم، الصورة : 13567

ويبين موقع مصيدة الأسماك بالجنوب وموقع سيدي داود بالشمال، يوجد مقلع قديم للحث المتماسك نوعاً ما، مازالت به علامات قطع يبلغ إرتفاعها بين 4 و 5 م. ولا وجود لجثوة هامة، كما هو شأن غالباً في مقاطع الكلس الأخرى.

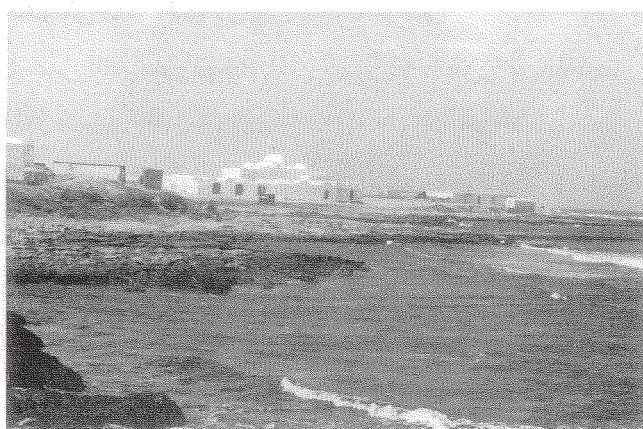
منظر لزاوية سيدي داود، الصورة : 13617

1- سيدى داود، يوجد على شاطئ البحر، وهو بناء ضخمة تعلوها قبة كبيرة ترتكز على أربعة أعمدة كبيرة من الرخام الرمادي الداكن الإيطالي الأصل، مرفوقة بتيجان ملساء . ولقد بنيت الزاوية في بداية هذا القرن (سنة 1913) بأمر من الهاudi بن سليم، قايد سليمان، نيابة عن باي ذلك العهد، وتم التمويل بفضل مداخيل الحبس، وأخيراً وقع ترميم هذا المعلم، و غلفت واجهته بالخزف القشاني المستعمل بالمطابخ.

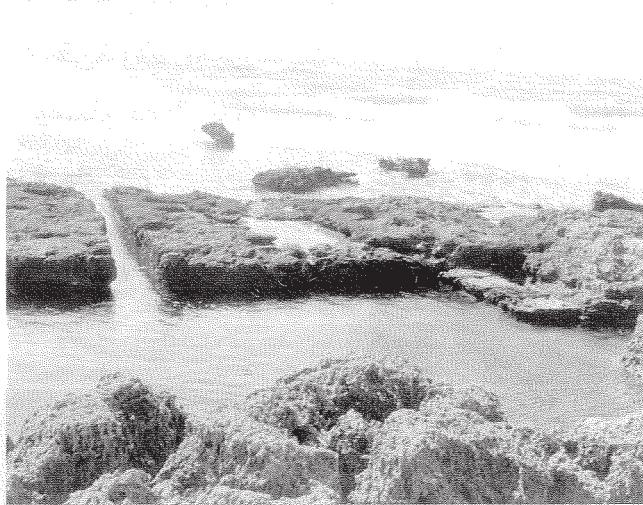
منظر للحوض البحري، الصورة : 13574

وبهذه الجهة، توجد آثار حوض كبير داخلي وبحري، يقع على بعد قرابة 15 م من الشاطئ. ويتجه هذا الحوض إجمالياً من الشرق إلى الغرب، ويأتيه الماء من الشمال، وينصرف نحو الشرق، وتغلق الفتحة بواسطة مقذف أو سكر. ويبلغ طول المعلم 12.50 م، وعرضه 6.70 م.  
وقد جهز الحوض بدرج من الجهة الجنوبية الغربية، وهو يحتوي على جزء أقل عمقاً بالجهة الغربية،

ويبلغ طوله 3.70 م، وهو يحتوي على مستويين. يبلغ عرض قنوات التزويد والصرف 0.60 م. وقد يتعلّق الأمر بحوض لحفظ السمك . وتشير إلى حد هذه المنزل كتلة كبيرة مشدبة، توجد على بعد 13.50 م من الحوض نحو الشمال في إتجاه البحر.

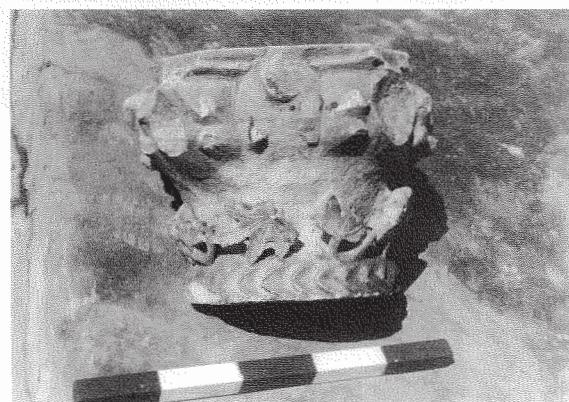
منظر للتاج، الصورة : 13606

- تاج عمود من الرخام المخرّم، رقيق نسبياً، رسمت به أوراق دالية خرمّت تماماً، وكذلك عصافير (0.35 م x 0.30 م ، الإرتفاع 0.30 م).

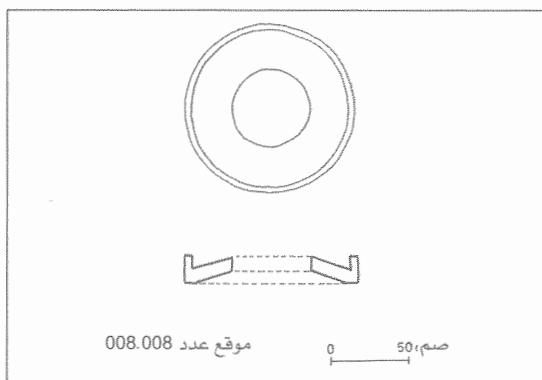
رسم لمضادة الطاحونة

- أمام الزاوية الكبيرة لسيدي داود إكتشفنا منضدة طاحونة لرحى الحبوب وهي من الكلس الأبيض ويبلغ قطرها 1.10 م و ثقبها المركزي 0.50 م. و المنضدة شكلها مائل نحو الخارج ، ويبلغ إرتفاعها 0.16 م.

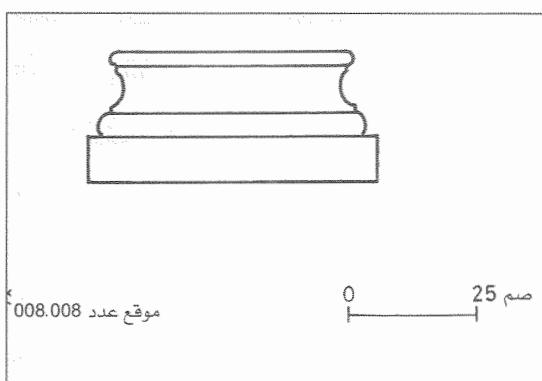
رسم قاعدة

- قاعدة كورنثية تبلغ 0.56 م بالقاعدة، وإرتفاعها 0.25 م.

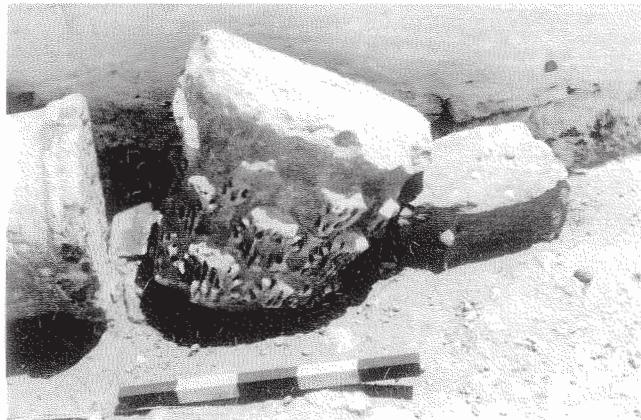
منظر لقطع أثرية، الصورة : 13618

- جذع عمود من رخام تalla الأسود، قطره

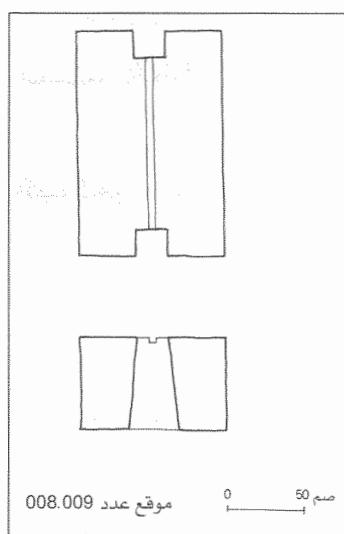
وقرب البئر الحديثة، بطرف الموقع، هناك رجّازة مقاساتها 1.46 م X 0.94 م وارتفاعها 0.50 م. وبها ثلاثة كاملة وحّزة. وتكون طراقة هذه الرجّازة في وجود حدبة تحدّ بالحّزة الرئيسية (عرضها 0.04 م) ويبلغ عمق الثلاثة 0.18 م.

رسم رجّازة

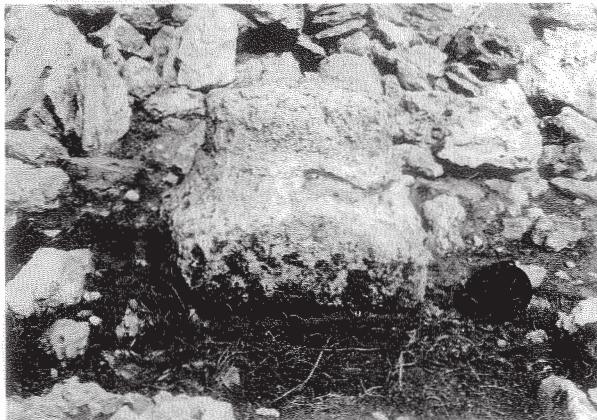
منظر لقاعدة، الصورة : 13669

وهناك حائط آخر مطمور، أما الخزف فهو نادر للغاية بسبب نوعية الأرض الرملية. وقد تم نقل عنصر تابع لهذا الموقع، ويتعلق الأمر بقاعدة ملتحمة، تبلغ قاعدتها 0.40 م وقطرها 0.36 م.

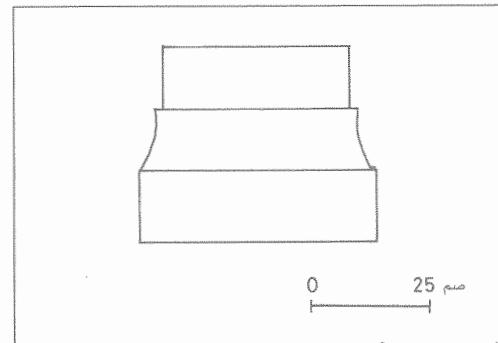
رسم القاعدة

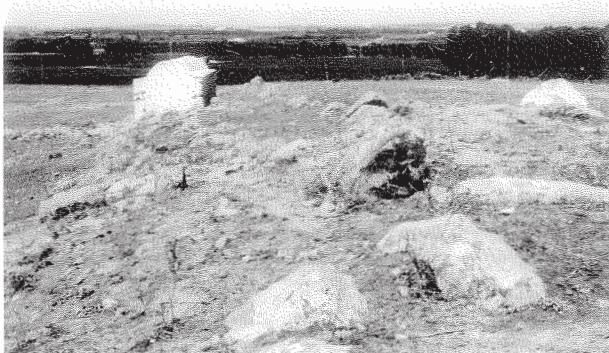
منظر للجهة الشمالية للمقبرة، الصورة : 13703

تحتوي ربوة على عدّة كتل أقتلت ونظمت على شكل سور حصن ، و يتعلق الأمر بموقع قديم إنتصب فوقه نوع من الدور المحسنة نوعا ما، وبعض المنازل وهي أكثر حداثة ولكنها مهجورة، وكذلك مقبرة صغيرة متربوكة . وتحتلّ أعلى الموقع زيتونتان قديمتان، تلفتان الإنباه، وقد مددتهما الرياح .

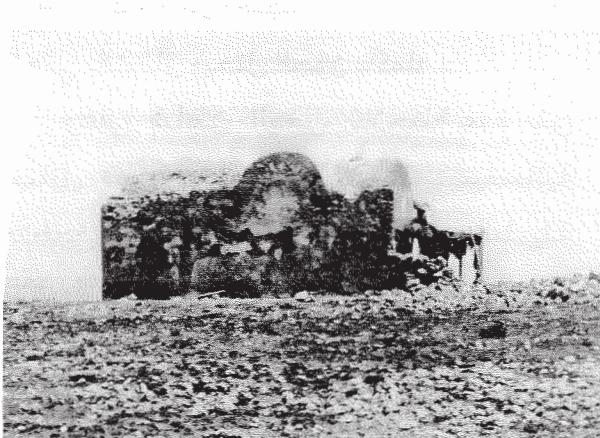
منظر لبيت العسَّة، الصورة: 13558

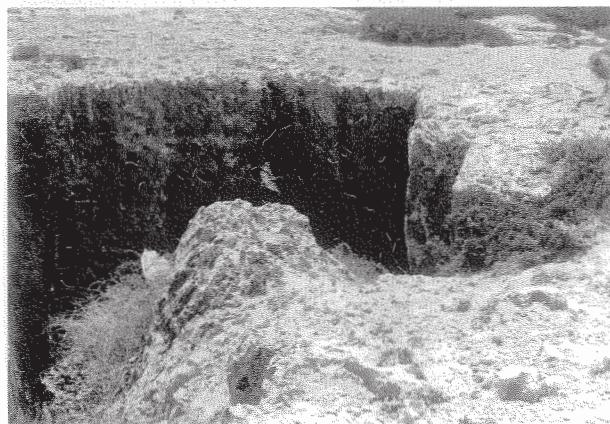
منظر لمقلع الحجارة، الصورة : 13554

وقد جهزت بعض الأروقة بفتحات للإنارة، تبعد الواحدة عن الأخرى بين أربعة و خمسة أمتر. و تتكاثر بالجرف الفجوات مع وجود ربي منتظمة.

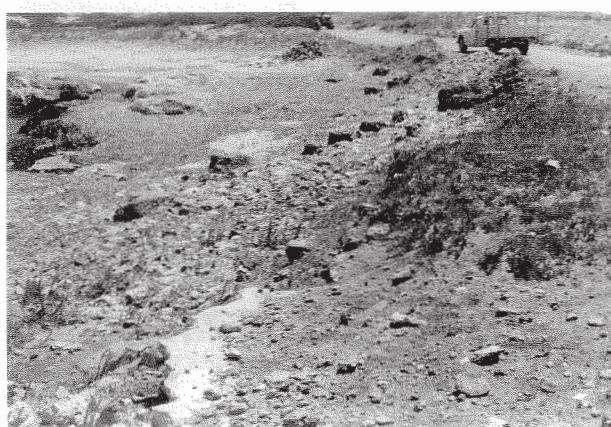
منظر لأثر صفوف البناء، الصورة : 13562

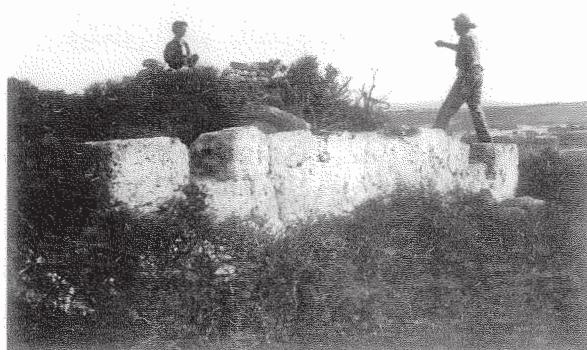
منظر للجدار والحجارة الكبير، الصورة : 13714

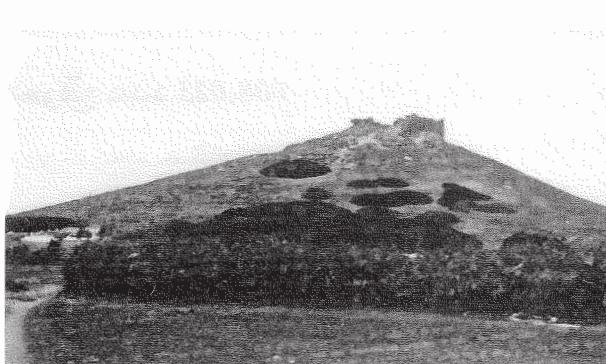
هو برج صغير، فوق نتوء صخري، يمكنه من رؤية شاملة للبحر. ويتمثل هذا البرج في مبني دائري، قطره الداخلي 12.85 م، وبه حائط خارجي سمكه 1.55 م. وبالناحية الجنوبية، قبالة اليابسة، مدخل متقدم مستطيل الشكل يبلغ عرضه 7.30 م. ويتعلق الأمر بحصن منعزل، به مسطحة محمية، تحتوي على سبع مشاكل أو مزاغل مدافع، غير منتظمة، يتراوح عرضها من الخارج بين 0.94 م و 1.28 م، وهي أصغر من ذلك بالداخل. ولقد تضرر الجزء الأعلى من المعلم وأصبح في حالة سيئة.

منظر للبرج، الصورة : 13716

يبلغ ارتفاع المزاغل 0.89 م ويعلوها مسلك لدورية، وعرضه 1 م، ويحميه دار بزين، عرضه 0.45 م. ويبلغ ارتفاع المزاغل 0.89 م. ويتم الوصول إلى مسلك الدورية من الداخل، بواسطة درج، وكانت المسطحة مبطنة تماماً، غير أنها لم تحافظ إلا على جزء من بلاطها، وقد إحتفظت بعض أجزاء المبني بالجير إما كطلاء وإما ك مجرد جص.

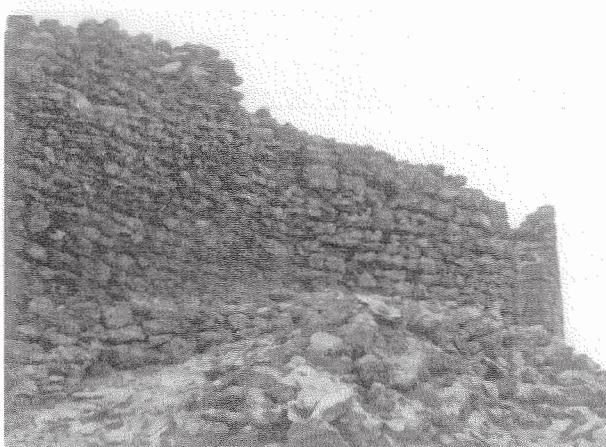
منظر الواجهة الشمالية، الصورة : 13520

وقد إستعملت في إنجاز هذا المبني كتل حثية قديمة، وقد انهار عدد كبير منها بأسفل الموقع. وهناك عنصر من باب مازال بمكانه، وعنصر لثبت معصار للزيت، طوله 1.25 م وعرضه 0.42 م وإرتفاعه 0.18 م. ومقاسات الثلعة 0.16 م x 0.11 م.

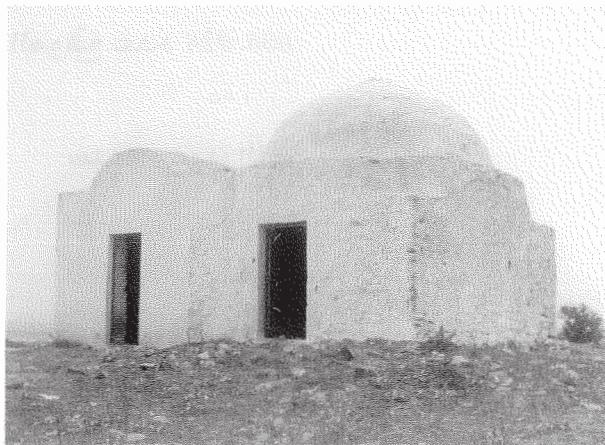
منظر للضريح، الصورة : 13528

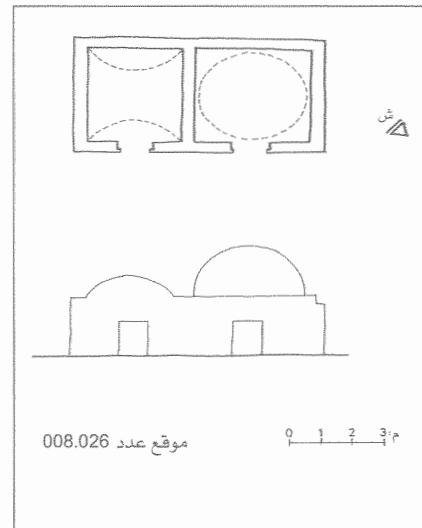
وهناك غرفة مستطيلة الشكل ( $4.55 \times 4.35$  م)، يعلوها قبو نصف دائري ، وهي تستند إلى

رسم الضريح

الضريح من الجهة الشرقية. ويفتح بابها على الشرق، وتستعمل هذه الغرفة ككتّاب.

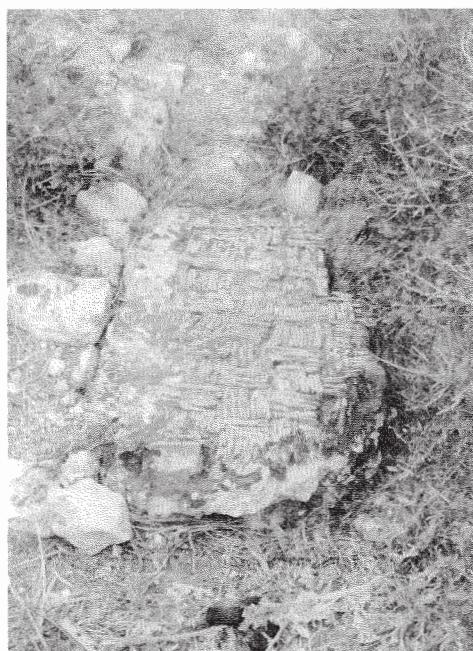
منظر لأرضية الفخار، الصورة : 13534

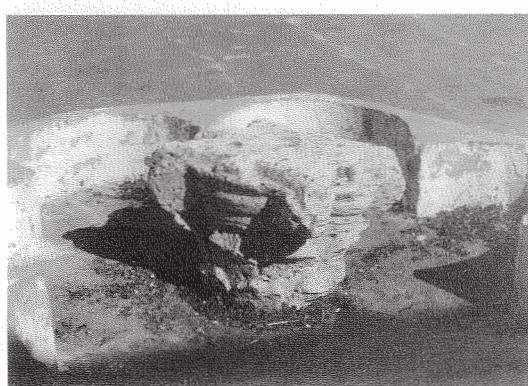
تاج، الصورة : 13654

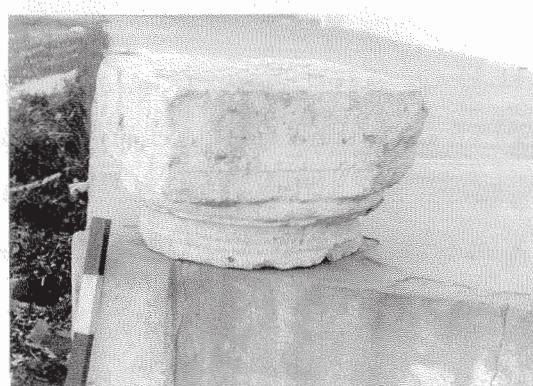
قاعدة كورنثية، الصورة : 13648

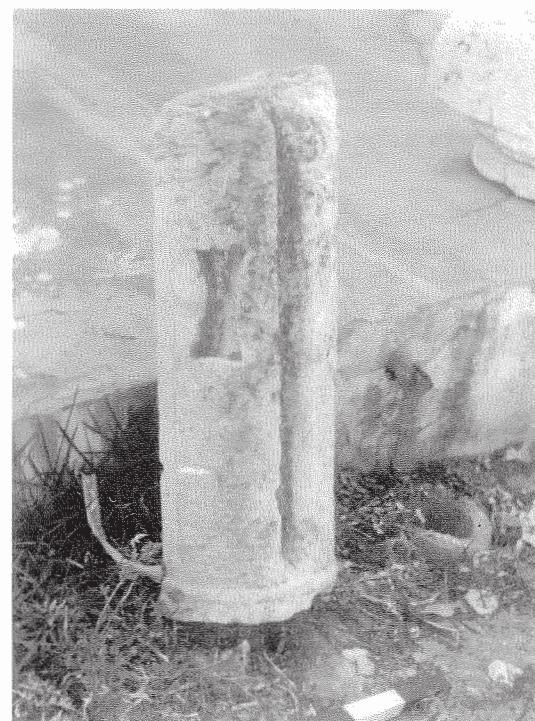
جدع عمود، الصورة : 13649

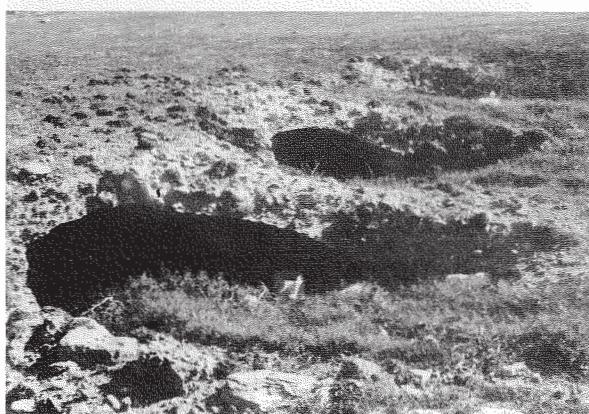
وهناك مبني يشبه صهريجاً كبيراً مقسماً، يحتوي على أكثر من 18 عنصراً، يمكن عدّها إنطلاقاً من عناصر الإقباء ولا يظهر من هذا المبني إلا جزء صغير.

ولقد تم بناء هذه الأقباء بدون إتقان، ويكون الملاط من جص مخلط بالرماد. ويمتد المبني على مساحة 16 م على 10 م.

منظر للمبني المقسم، الصورة : 13663

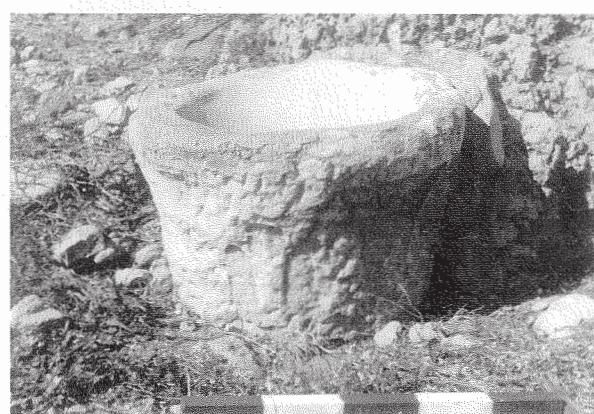
منظر للمهراس، الصورة : 13651

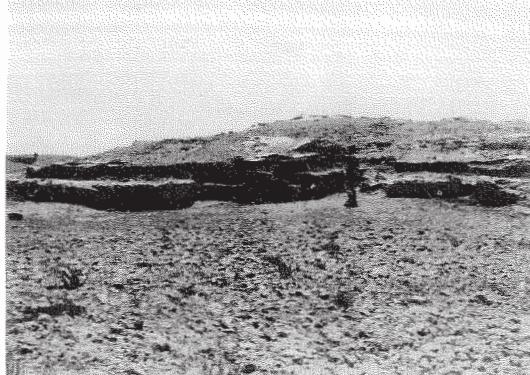
منظر للمقلع، الصورة : 13637

من المحتمل أن هذا الموقع الذي لا يبعد كثيراً سيدى داود قد كان المحجرة الأساسية، و هي من الحث الين للغاية الذي استعمل بقرطاج أو أوتيكا. أما التنوءات التي كانت عامة بارزة على الشاطئ فقد غمرتهااليوم المياه، وقد أعدّ بحلبة طبيعية كبيرة بهذه

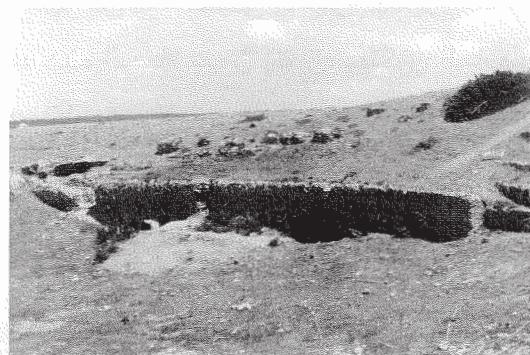
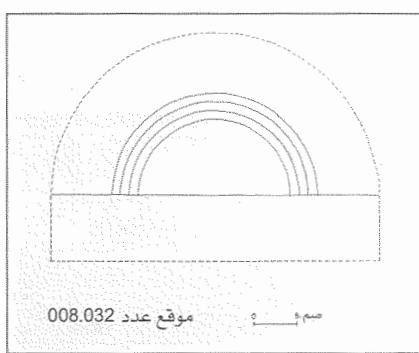
منظر للمسرح، الصورة : 13640

رسم للمسرح

المطالع، مسرح للمدينة القديمة لسيدى داود (008.008).  
وحسب الوضع الحالى يبلغ عرض الركح 17.50 م وطول

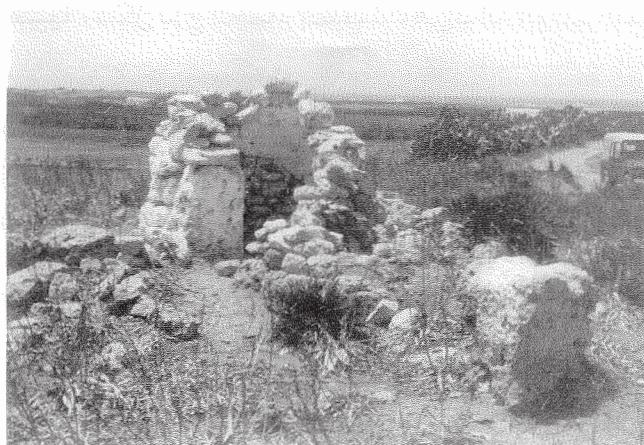
مزار سيدي عبد الله، الصورة : 13634

مزار بسيط، على شكل جم، بني بدون إتقان ويُبَيَّض بالجير. وهو موجود بمفترق الطرق، على حافة جزء من الغابة.

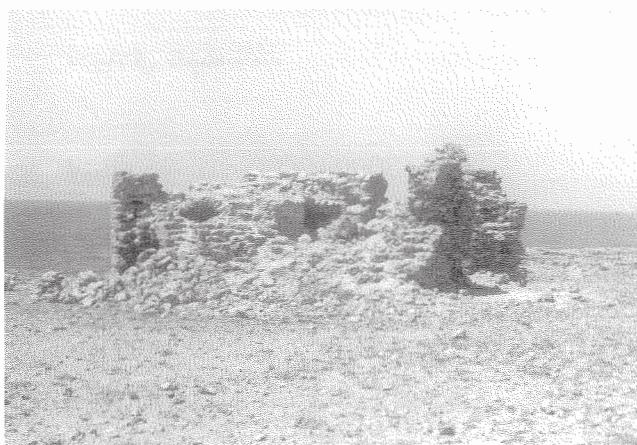
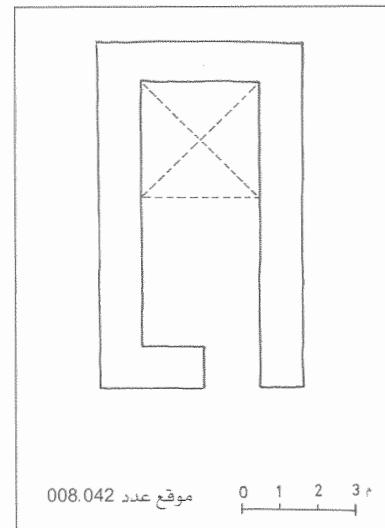
منظر لبيت العسة، الصورة : 13641

أكثـر إنخفـاضـاً، يـسـتعـمـل سـقـفـها كـمـرـكـزـ للـرـصـدـ، وجـزـئـها الجنـوـبـيـ  
كـصـحـنـ للـخـدـمـاتـ، ويـبـلـغـ سـمـكـ الجـدـرـانـ 1.15ـ مـ.  
ويـغـطـيـ الغـرـفـةـ قـبـوـ مـقـاطـعـ، ويـبـلـغـ إـرـفـاعـ المـبـنـيـ 9ـ مـ. وـهـذـاـ المـرـكـزـ  
غـيرـ قـادـرـ عـلـيـ إـيـوـاءـ الـكـثـيرـ مـنـ الـجـنـدـ، لـذـاـ فـقـدـ كـانـ يـسـتعـمـلـ كـمـرـكـزـ  
رـصـدـ مـتـقـدـمـ لـتـبـيـهـ الـمـرـاكـزـ الـأـخـرـىـ الـأـكـبـرـ أـهـمـيـةـ مـثـلـ "ـقـلـيـبـ الـمـدـوـرـ"  
وـحـامـيـةـ قـلـيـبـيـةـ.

مرـكـزـ حـرـاسـةـ مـحـصـنـ، مـسـطـيلـ الشـكـلـ  
(شـمـالـ) بـأـقـصـاهـ (شـمـالـ) غـرـفـةـ 9.01ـ مـ x 5.45ـ مـ

رسم بيت العسة
